## RESTAURANTE CASA TONI

### Información General

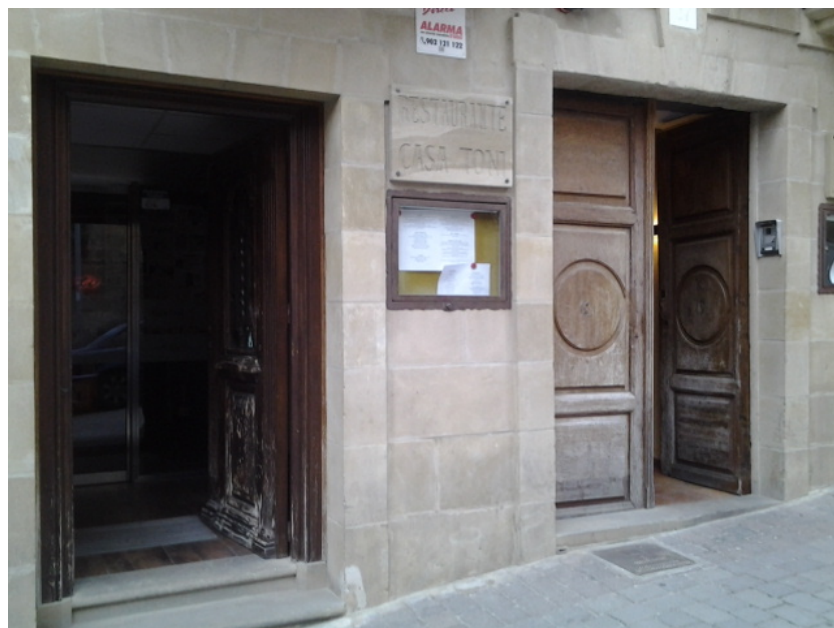
Acceso al establecimiento

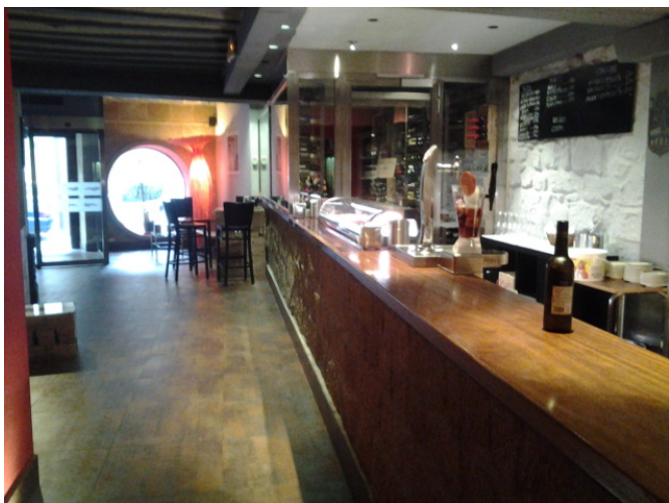
Bar

- Desniveles: no existen.
- Ancho mín. del espacio de circulación: 1,41 m.
- Tipo de suelo: homogéneo y antideslizante.
- Barra de doble altura: No.
- Altura de la barra NO adaptada: 1,05 m.

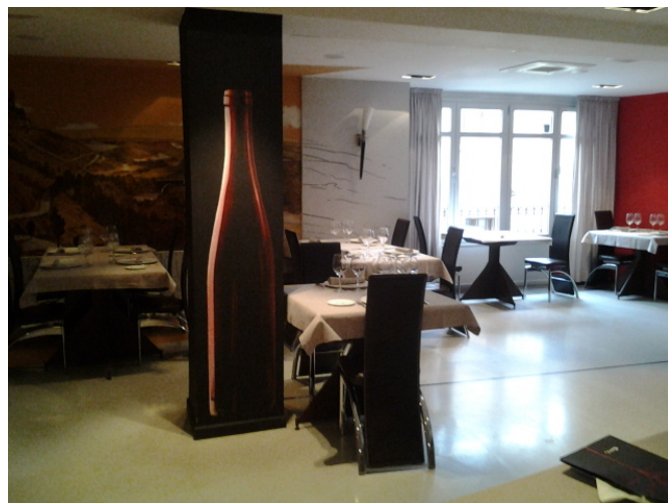
Salón comedor

- Hay escalones aislados o desniveles: No.
- Ancho mín. del espacio de circulación: 1,75 m.
- Tipo de suelo: homogéneo y antideslizante.
- Tipo de mesas: redondas, cuadradas, rectangulares, móviles de pata central y de dos patas.
- La mesa permite la aproximación frontal de personas en silla de ruedas: Sí.
- Altura de la mesa: 79 cm.
- Altura, fondo y ancho del espacio de aproximación frontal: 74 cm, 48 cm, 90 cm.

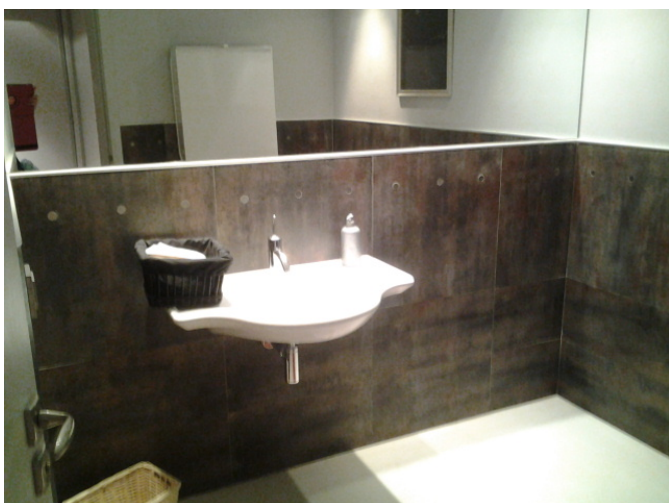
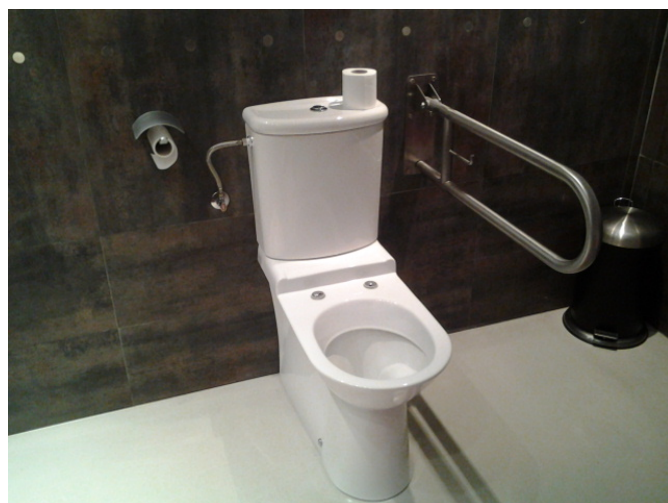
Aseo adaptado

- Está señalizada con el SIA: Sí, en puerta de aseos.
- Puerta: abre hacia dentro. Ancho útil de paso: 77 cm.
- Diámetro libre de giro en interior: Ø 1,50 m.
- Tipo de pomo: manilla.
- Cerrojo se abre desde el exterior: Sí.
- Tipo de iluminación: con sensor.
- En el interior hay un sistema de solicitud de ayuda: No.

- Ubicación: dentro de la cabina.
- Tipo de grifo: monomando.
- Altura libre bajo el lavabo: 71 cm.
- Fondo libre bajo el lavabo: 56 cm.
- Altura del borde inferior del espejo: 1,20 m. El espejo está inclinado hacia el lavabo: No.
- Altura de los accesorios: máxima 1 m, mínima 97 cm.

- Espacio de acceso al inodoro: frontal 1,50 m, lateral derecho 92 cm, lateral izquierdo 1,08 m.
- Altura del asiento: 45 cm.
- Tipo y altura de mecanismo de descarga: presión en cisterna a 91 cm.
- En lado izquierdo, tipo de barra y altura: abatible a 89 cm.
