## BODEGAS CVNE

### Información General

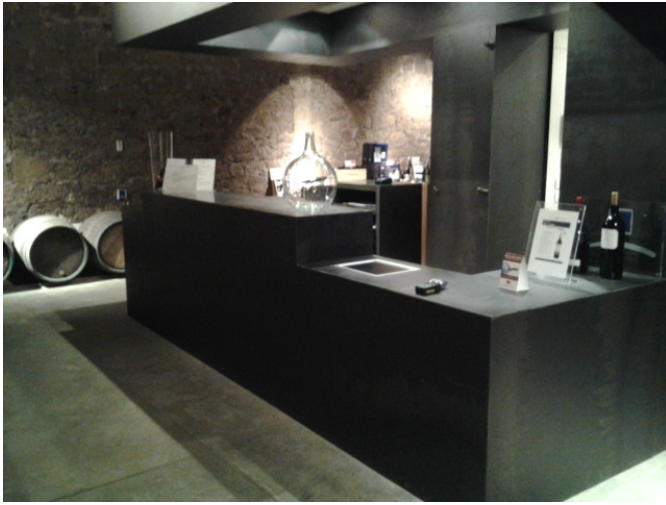
Recepción

- El diámetro del espacio libre de giro en la zona de atención al público es de 3,23 m. El pavimento es homogéneo y el alto mínimo de paso es de 4,03 m.

- El mostrador de atención al público tiene dos alturas: Sí. Altura del mostrador NO adaptado: 1,11 m. Altura del mostrador adaptado: 86 cm.

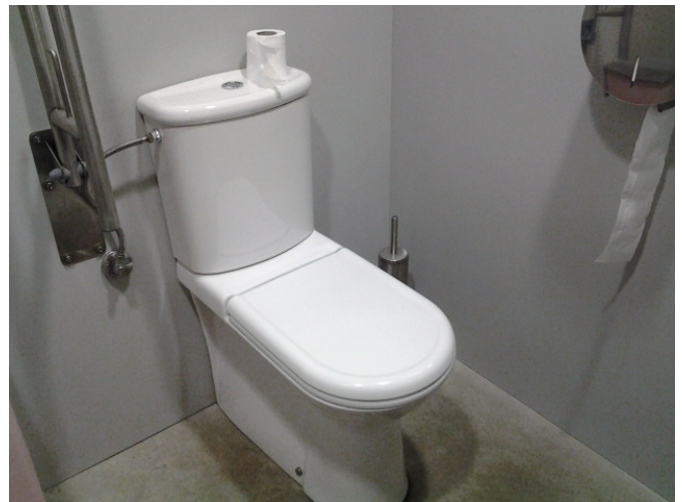
Aseo adaptado

- Está señalizada con el SIA: Sí.
- Puerta: corredera con un ancho libre de paso de 79 cm.
- Diámetro libre de giro en interior: Ø 1,20 m.
- Tipo de pomo: tirador horizontal.
- Cerrojo se abre desde el exterior: No.
- Tipo de iluminación: con sensor.
- En el interior hay un sistema de solicitud de ayuda: No.

- Ubicación: dentro de la cabina.
- Tipo de grifo: monomando.
- Altura libre bajo el lavabo: 69 cm.
- Fondo libre bajo el lavabo: 55 cm.
- Altura del borde inferior del espejo: 1,19 m y no está inclinado.
- Altura máxima y mínima de los accesorios: 1,27 m y 1,13 m.

- Espacio de acceso al inodoro: lateral derecho 1,04 m.
- Altura del asiento: 47 cm.
- Tipo y altura de mecanismo de descarga: presión en cisterna a 94 cm de altura.
- En lado derecho, tipo de barra y altura: abatible a 83 cm de altura máxima.
