## RESTAURANTE IL PICAROLO

Acceso al establecimiento

**Dirección:** Rambla Generalitat, 51

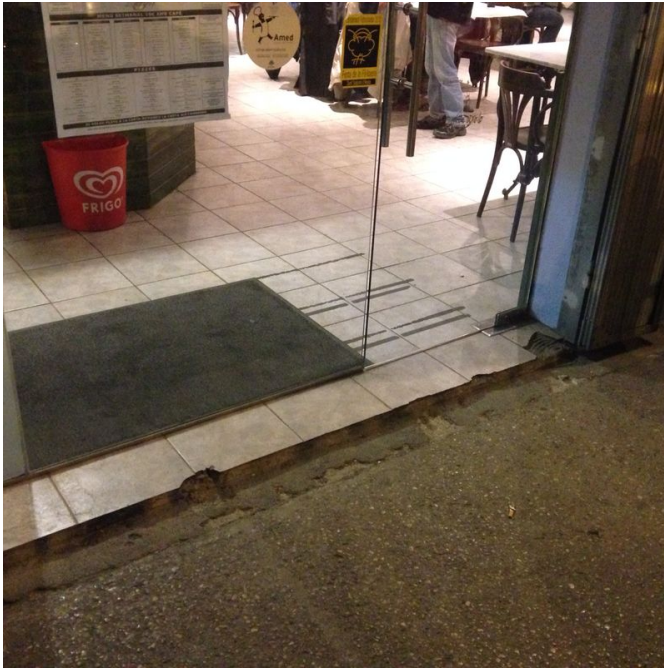
Acceso al comedor

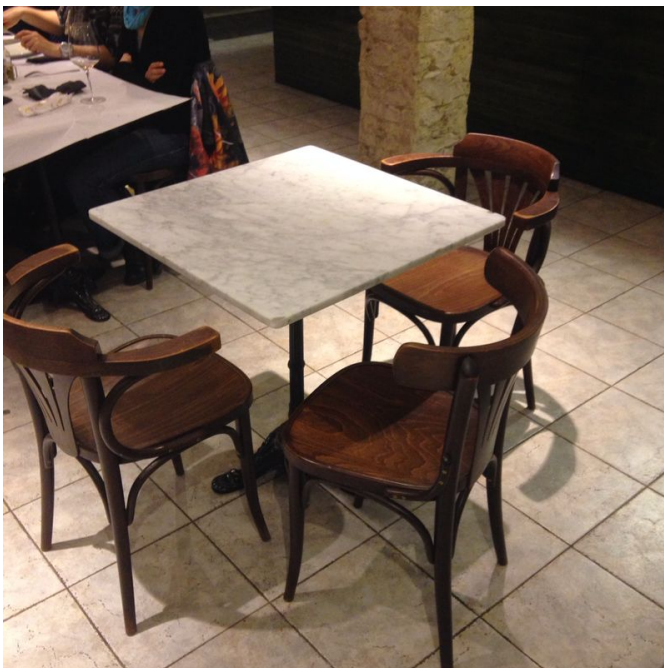
- Hay escalones aislados o desniveles: No.
- Ancho mín. del espacio de circulación: 1 m.
- Tipo de suelo: homogéneo y antideslizante.
- Tipo de mesas: redondas y cuadradas, con pata central.
- La mesa permite la aproximación frontal de personas en silla de ruedas: Sí.
- Altura de la mesa: 75 cm.
- Altura, fondo y ancho del espacio de aproximación frontal: 73 cm, 31 cm, 70 cm.

Mesa cuadrada del restaurante

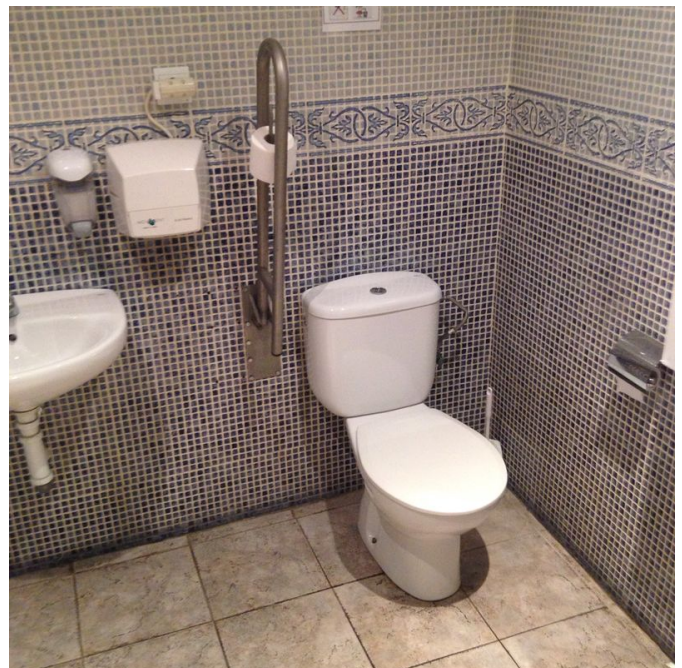
- Está señalizada con el SIA: Sí, en puerta de cabina.
- Puerta: abre hacia fuera. Ancho útil de paso de la puerta o del hueco de paso: 85 cm.
- Diámetro libre de giro en interior: Ø 1,50 m.
- Tipo de pomo: manilla.
- Cerrojo se abre desde el exterior: No.
- Tipo de iluminación: con interruptor.
- En el interior hay un sistema de solicitud de ayuda: No.

- Ubicación: dentro de la cabina.
- Tipo de grifo: de presión.
- Altura libre bajo el lavabo: 77 cm.
- Fondo libre bajo el lavabo: 45 cm.
- No hay espejo.
- Altura de los accesorios: 1 m.

- Espacio de acceso al inodoro: frontal 1,80 m.
- Altura del asiento: 40 cm.
- Tipo y altura de mecanismo de descarga: presión en cisterna a 75 cm.
- En lado derecho, tipo de barra y altura: abatible a 75 cm.

Aseo adaptado
