## RESTAURANTE ALEJO

### Información General

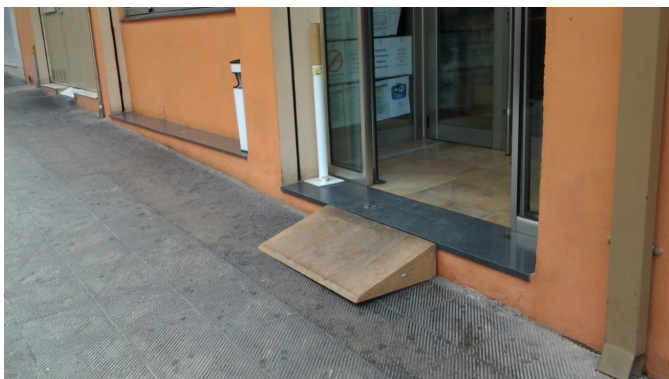
- La entrada principal del establecimiento tiene un escalón de 14 cm de altura, sin itinerario alternativo accesible. El establecimiento dispone de un escalón rebajado móvil de madera, que se coloca para salvar el escalón de la entrada.

- El escalón rebajado no es accesible, tiene un tramo de 50 cm de longitud, con una inclinación longitudinal del 34% y transversal del 3%. Está colocado en una acera con pendiente del 6%.

Acceso al establecimiento - detalle rampa móvil

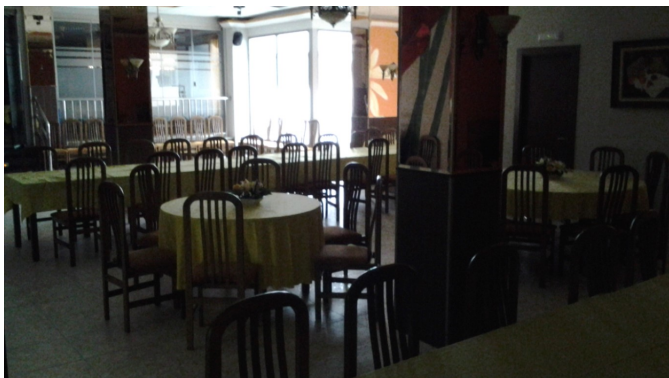
- Hay escalones aislados o desniveles: Sí, escalones aislados entre los dos salones, salvados mediante rampa.
- Ancho mín. del espacio de circulación: 1,10 m.
- Tipo de suelo: homogéneo, antideslizante, en buen estado.
- Tipo de mesas: redondas y rectangulares, de cuatro patas.
- La mesa permite la aproximación frontal de personas en silla de ruedas: Sí
- Altura de la mesa: 75 cm.
- Altura, fondo y ancho del espacio de aproximación frontal: 67 cm, 90 cm, 67 cm.

Salón comedor - planta baja

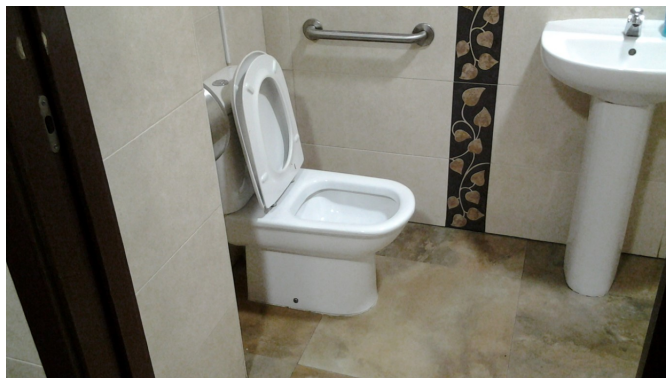
- Está señalizada con el SIA: No.
- Puerta: corredera. Ancho útil de paso de la puerta: 86 cm.
- Diámetro libre de giro en interior: Ø 94 cm.
- Tipo de pomo: tirador encastrado.
- Cerrojo se abre desde el exterior: con llave.
- Tipo de iluminación: con sensor, con temporizador.
- En el interior hay un sistema de solicitud de ayuda: No.

- Ubicación: dentro de la cabina.
- Tipo de grifo: de presión.
- El lavabo tiene pedestal que impide la aproximación frontal con la silla de ruedas.
- Altura del borde inferior del espejo: 1 m. El espejo está inclinado hacia el lavabo: No.
- Altura de los accesorios: máxima 1,34 m, mínima 98 cm.

- Espacio de acceso al inodoro: frontal 1,15 m, parcialmente obstaculizado por el lavabo.
- Altura del asiento: 42 cm.
- Tipo y altura de mecanismo de descarga: presión en cisterna, a 74 cm.
- En lado izquierdo, tipo de barra y altura: fija, horizontal, a 78 cm.

Aseo adaptado
