RESTAURANTE GENARO

Información General

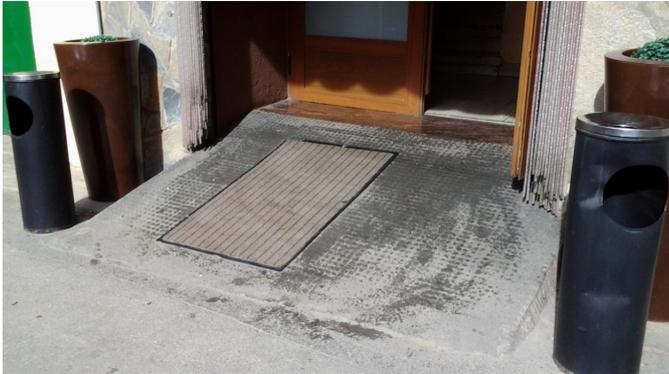
- La entrada principal del establecimiento tiene una rampa.
- La rampa no es accesible, tiene un tramo de 1,25 m de longitud, con una pendiente transversal del 6% y longitudinal del 28%. No dispone de un área de desembarque antes de la puerta de entrada.

- Su ancho libre de paso es de 1,80 m y no dispone de un pasamanos laterales. Hay un felpudo suelto colocado en la superficie de la rampa.
- La entrada tiene dos puertas contiguas de características similares. Son parcialmente acristaladas y abren hacia fuera. Ambas están equipadas con muelle de retorno. El ancho libre de paso de la primera es de 73 cm, y de la segunda - perpendicular a la primera - de 76 cm. La distancia entre una y otra es de 1 m.

Acceso al establecimiento - detalle rampa

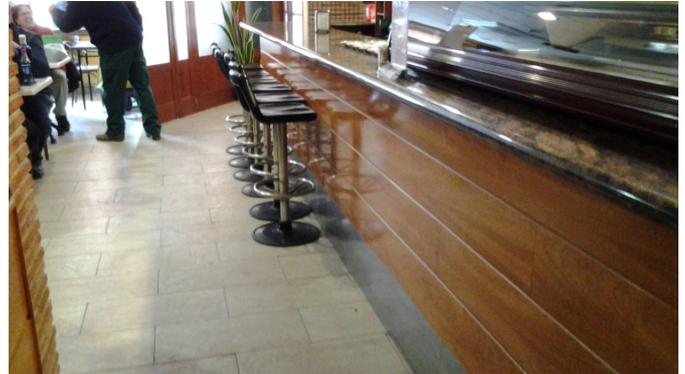
- Desniveles: no existen.
- Ancho mín. del espacio de circulación: 1,50 m.
- Tipo de suelo: homogéneo, antideslizante.
- Barra de doble altura: No.
- Altura de la barra NO adaptada: 1,09 m.
- Altura de los bancos de la barra: 73 cm.

Zona de barra

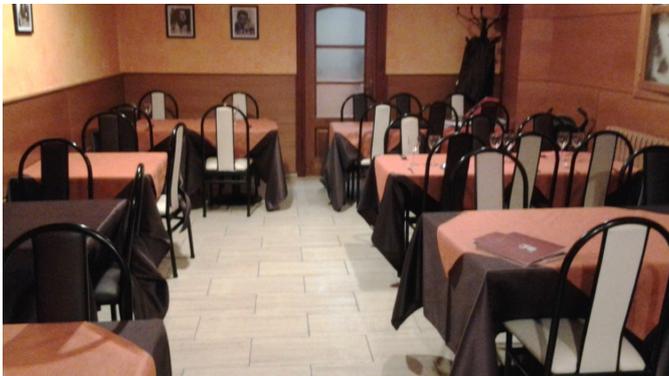
- Acceso: puerta con ancho libre de paso de 76 cm.
- Hay escalones aislados o desniveles: No.
- Ancho mín. del espacio de circulación: 1,10 m.
- Tipo de suelo: homogéneo, antideslizante.
- Tipo de mesas: cuadradas y rectangulares, de cuatro patas y con pata central.
- La mesa permite la aproximación frontal de personas en silla de ruedas: Sí.

- Altura de la mesa: 75 cm.
- Altura, fondo y ancho del espacio de aproximación frontal: 71 cm, 37 cm, 80 cm.

Salón comedor

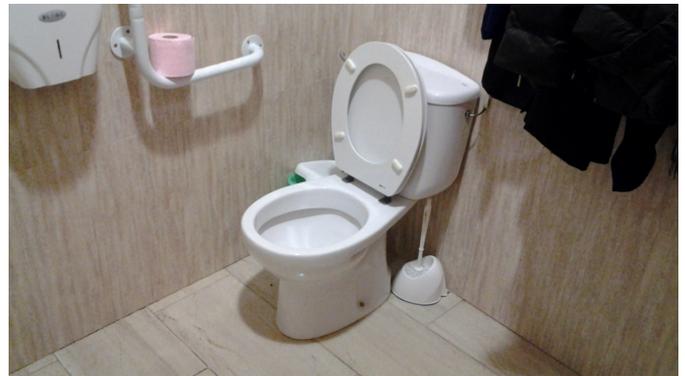
- Está señalizada con el SIA: Sí, en puerta de cabina.
- Puerta: abre hacia dentro. Ancho útil de paso de la puerta: 78 cm.
- Diámetro libre de giro en interior: Ø 1,21 m.
- Tipo de pomo: manilla.
- Cerrojo se abre desde el exterior: No.
- Tipo de iluminación: con sensor, con interruptor.
- En el interior hay un sistema de solicitud de ayuda: No.

- Ubicación: dentro de la cabina.
- Tipo de grifo: monomando.
- El lavabo tiene pedestal que impide la aproximación frontal con la silla de ruedas.
- Altura del borde inferior del espejo: 1,22 m y no está inclinado hacia el lavabo.
- Altura de los accesorios: máxima 1,35 m, mínima 1,10 m.

- Espacio de acceso al inodoro: lateral izquierdo 1,21 m.
- Altura del asiento: 38 cm.
- Tipo y altura de mecanismo de descarga: presión en cisterna, a 74 cm.
- En lado derecho, tipo de barra y altura: fija, en L, a una altura de entre 78 cm y 1,45 m.

Aseo adaptado
