## RESTAURANTE REAL FORTUNA

### Información General

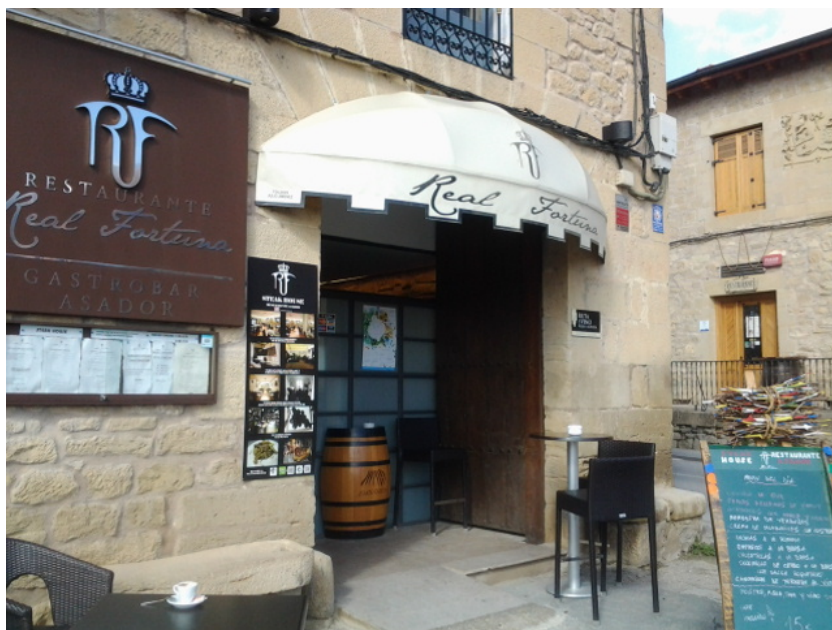
Acceso al establecimiento

- Tipo de calle de acceso: vehicular, con cuesta pronunciada y vado accesible, con un ancho libre de paso de 3,45 m.
- La entrada principal del establecimiento tiene un escalón de 15 cm de altura, con una rampa alternativa.
- La rampa es practicable, tiene un tramo de 1,20 m de longitud, con una inclinación del 15%. No tiene pasamanos.
- Su ancho libre de paso es de 1,15 m y no tiene pasamanos.
- La puerta abre hacia fuera. Su ancho libre de paso es de 89 cm.
- El itinerario hasta la zona de atención al público es accesible sin desniveles: Sí.

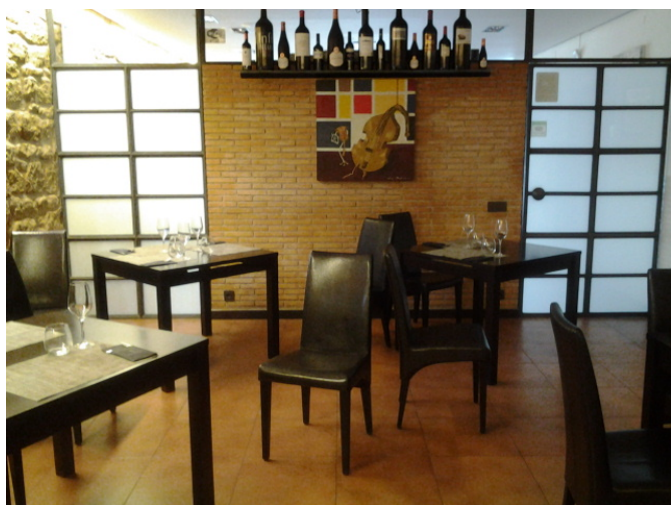
Comedor

- Hay escalones aislados o desniveles: No.
- Ancho mín. del espacio de circulación: 1,41 m.
- Tipo de suelo: homogéneo y antideslizante.
- Tipo de mesas: cuadradas, móviles, de cuatro patas.
- La mesa permite la aproximación frontal de personas en silla de ruedas: Sí.

- Altura de la mesa: 76 cm.
- Altura, fondo y ancho del espacio de aproximación frontal: 65 cm, 90 cm, 78 cm.

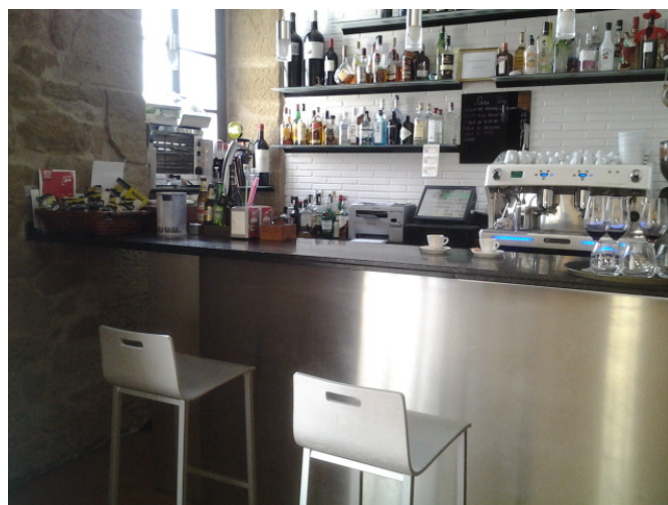
- Desniveles: no existen.
- Ancho mín. del espacio de circulación: 2,70 m.
- Tipo de suelo: homogéneo y antideslizante.
- Barra de doble altura: No.
- Altura de la barra NO adaptada: 1,20 m.
- Altura de los bancos de la barra: 79 cm.

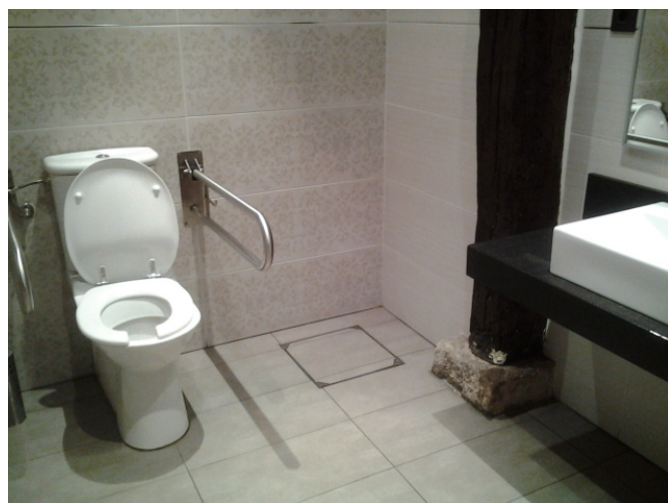
Aseo adaptado

- Está señalizada con el SIA: Sí, en puerta de cabina.
- Puerta: corredera. Ancho útil de paso de la puerta o del hueco de paso: 91 cm.
- Diámetro libre de giro en interior: Ø 1,44 m.
- Tipo de pomo: tirador vertical.
- Cerrojo se abre desde el exterior: Sí.
- Tipo de iluminación: con sensor.
- En el interior hay un sistema de solicitud de ayuda: No.

- Ubicación: dentro de la cabina.
- Tipo de grifo: monomando.
- Altura libre bajo el lavabo: 63 cm.
- Fondo libre bajo el lavabo: 50 cm.
- Altura del borde inferior del espejo: 1 m. El espejo está inclinado hacia el lavabo: No.
- Altura de los accesorios: máxima 1,42 m, mínima 1,06 m.

- Espacio de acceso al inodoro: frontal 1,53 m y lateral izquierdo 1 m.
- Altura del asiento: 48 cm.
- Tipo y altura de mecanismo de descarga: presión en cisterna a 90 cm.
- En lado derecho, tipo de barra y altura: abatible a 81 cm.
- En lado izquierdo, tipo de barra y altura: abatible a 81 cm.
- Separación entre barras: 64 cm.
