## RESTAURANTE AMELIBIA

Acceso al establecimiento

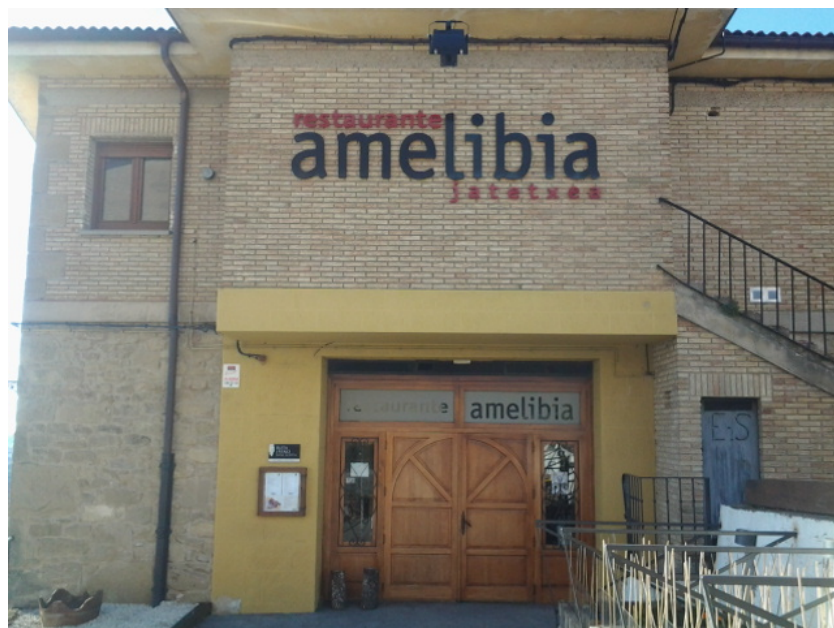
- Tipo de calle de acceso: vehicular sin acera, con pendiente pronunciada, con un ancho libre de paso de 1,46 m.
- La entrada principal del establecimiento es sin desniveles.
- Esta tiene dos puertas contiguas de características diferentes. La primera es de madera, de doble hoja y abre hacia fuera. Su ancho libre de paso es de 92 cm. La segunda es de vidrio, automática y tiene un ancho libre de paso de 98 cm, no tiene señalización.
- Entre las puertas contiguas hay un felpudo fijo al suelo.
- El itinerario hasta la zona de atención al público es accesible sin desniveles: Sí.

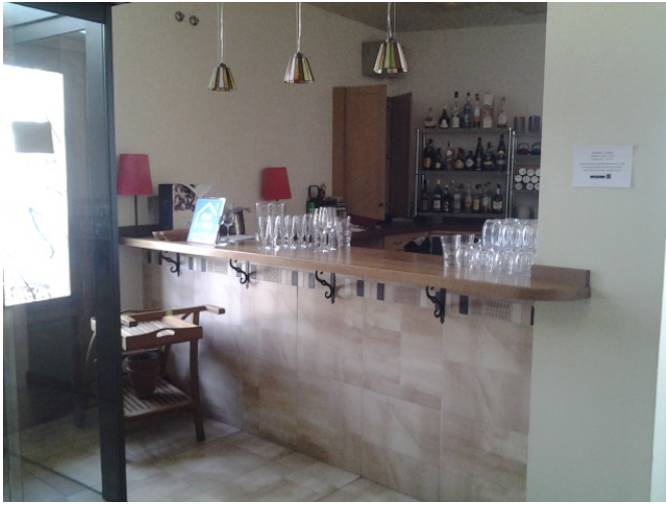
- Desniveles: no existen.
- Ancho mín. del espacio de circulación: 2,95 m.
- Tipo de suelo: homogéneo y antideslizante.
- Barra de doble altura: No.
- Altura de la barra NO adaptada: 1,10 m.

- Puertas de vidrio con marcas de color contrastado: No.
- Hay escalones aislados o desniveles: No.
- Tipo de suelo: homogéneo y antideslizante.
- Elementos voladizos: No.
- Tipo de iluminación: homogénea.
- Barra del bar con iluminación dirigida: Sí.

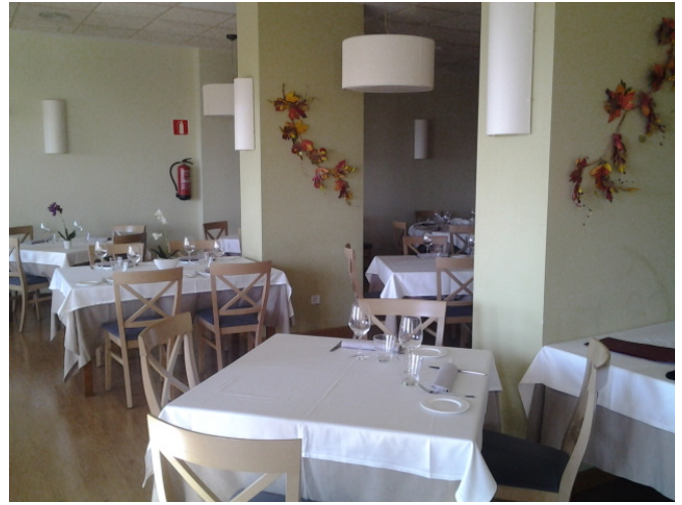
Comedor

- Hay escalones aislados o desniveles: No.
- Ancho mín. del espacio de circulación: 1,40 m.
- Tipo de suelo: homogéneo y antideslizante.
- Tipo de mesas: cuadradas, rectangulares, de cuatro patas.
- La mesa permite la aproximación frontal de personas en silla de ruedas: Sí.
- Altura de la mesa: 76 cm.
- Altura, fondo y ancho del espacio de aproximación frontal: 64 cm, 78 cm, 78 cm.

- Desniveles: no existen.
- Tipo de suelo: homogéneo y antideslizante.
- Elementos voladizos: No.
- Tipo de iluminación: homogénea.
- Mesas con iluminación dirigida: Sí.

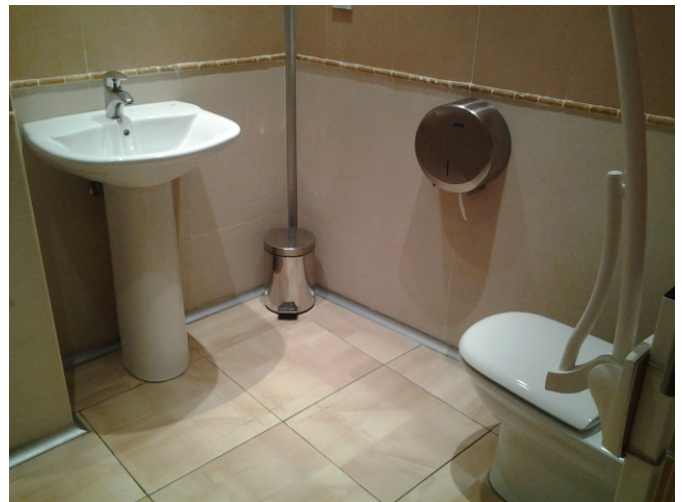
Aseo adaptado

- Está señalizada con el SIA: Sí, en puerta de aseos.
- Puerta: corredera. Ancho útil de paso de la puerta: 81 cm.
- Diámetro libre de giro en interior: Ø 1,46 m.
- Tipo de pomo: tirador vertical.
- Cerrojo se abre desde el exterior: Sí.
- Tipo de iluminación: con sensor.
- En el interior hay un sistema de solicitud de ayuda: No.

- El lavabo tiene pedestal que impide la aproximación frontal con la silla de ruedas.
- Ubicación: dentro de la cabina.
- Tipo de grifo: monomando.
- Altura libre bajo el lavabo: 71 cm.
- Fondo libre bajo el lavabo: 18 cm.
- No hay espejo.

- Espacio de acceso al inodoro: lateral izquierdo 1,50 cm.
- Altura del asiento: 40 cm.
- Tipo y altura de mecanismo de descarga: presión en cisterna a 74 cm.
- En lado derecho, tipo de barra y altura: abatible a 76 cm.
- En lado izquierdo, tipo de barra y altura: abatible a 74 cm.
- Separación entre barras: 62 cm.
