RESTAURANTE CAL PADRÍ

Información General

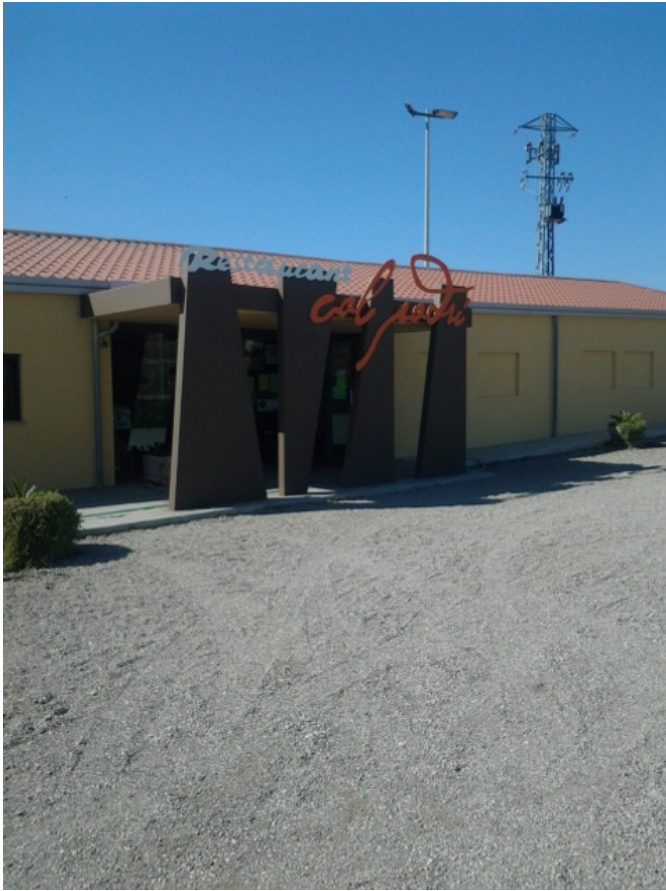
Explanada de aparcamiento

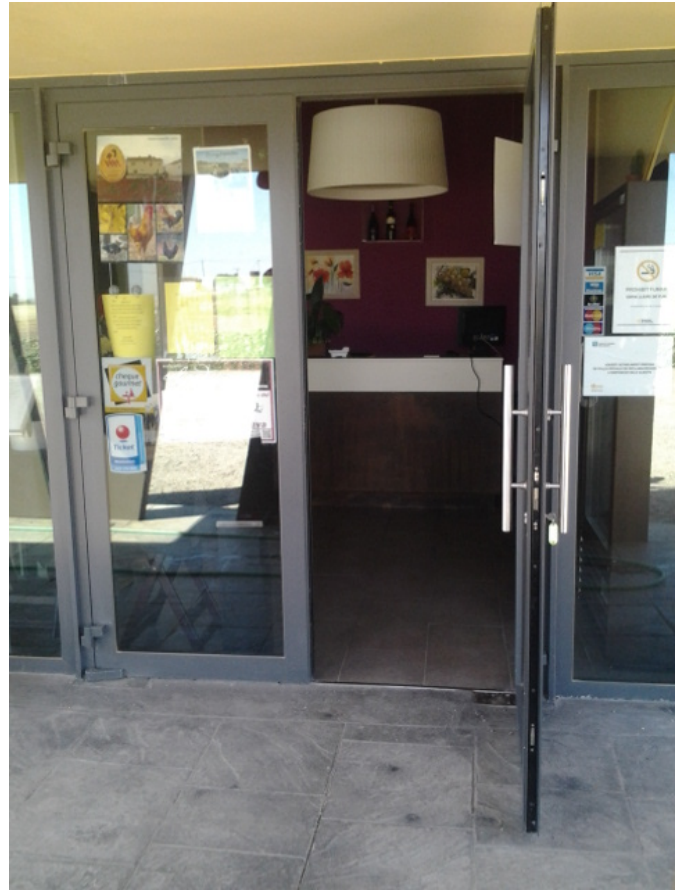
Acceso al establecimiento

- Tipo de calle de acceso: vehicular, con vado rebajado accesible y ancho libre de paso de 2 m.
- La entrada principal del establecimiento es sin desniveles.
- Esta tiene dos puertas contiguas de características similares. Son de vidrio, de doble hoja. La primera abre hacia fuera y la segunda abre hacia ambos lados. El ancho libre de paso con una hoja abierta es de 76 cm y 73 cm, respectivamente. Solo la segunda puerta está señalizada con dos círculos de color contrastado.
- Antes o después de la puerta hay un felpudo: No.
- El itinerario hasta la zona de atención al público es accesible sin desniveles: Sí.

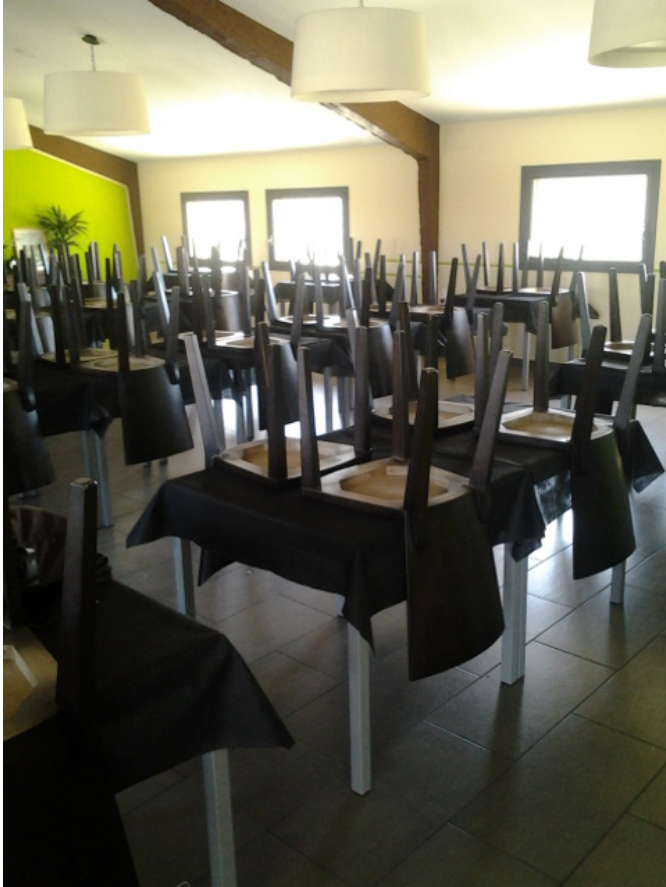
Mesas del salón comedor

- Hay escalones aislados o desniveles: No.
- Ancho mín. del espacio de circulación: 1 m.
- Tipo de suelo: homogéneo y antideslizante.
- Tipo de mesas: cuadradas, móviles, de cuatro patas.
- La mesa permite la aproximación frontal de personas en silla de ruedas: Sí.
- Altura de la mesa: 75 cm.
- Altura, fondo y ancho del espacio de aproximación frontal: 69 cm, 80 cm, 70 cm.

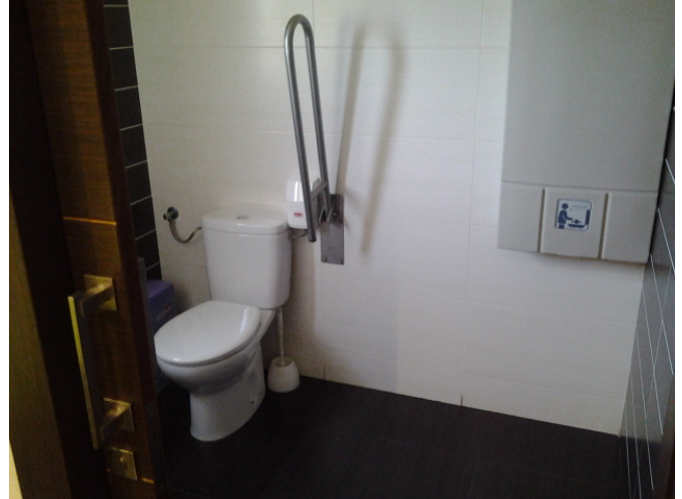
Aseo adaptado

- Está señalizada con el SIA: Sí, en puerta de cabina.
- Puerta: corredera. Ancho útil de paso de la puerta o del hueco de paso: 72 cm.
- Diámetro libre de giro en interior: Ø 1,50 m.
- Tipo de pomo: tirador vertical.

- Espacio de acceso al inodoro: lateral izquierdo 1,24 m.
- Altura del asiento: 40 cm.
- Tipo y altura de mecanismo de descarga: presión en cisterna a 75 cm.
- En lado izquierdo, tipo de barra y altura: abatible a 78 cm.
